# 整備サポートセンターからの 整備技術情報

## ステージア(C34)-エアフロメータ単体点検要領

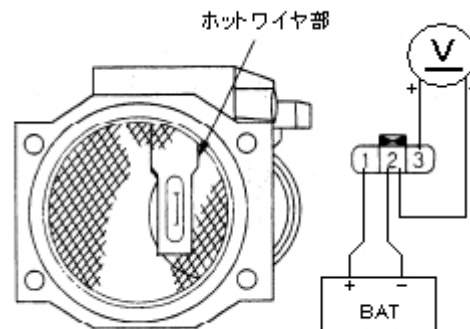
〈図1〉

1. 図1のように1番端子と2番端子にバッテリー電圧をかけた状態でホットワイヤ部に息を吹き付けて、3番端子から出力される電圧の変化を点検します。

ホットワイヤ部に息を吹き付けない時: 約 0.13V

ホットワイヤ部に息を吹き付けた時: 約 1V

ホットワイヤ部に息を吹き付けない時: 約 0.15V

ホットワイヤ部に息を吹き付けた時: 約 1.2V

ホットワイヤ部に息を吹き付けない時: 約 0.2V

ホットワイヤ部に息を吹き付けた時: 約 1.4V
